dr inż. ANDRZEJ DĄBROWSKI

Centralny Instytut Ochrony Pracy  
– Państwowy Instytut Badawczy

# Upadki z wysokości na placu budowy wynikające z nieprawidłowego stosowania środków ochrony zbiorowej

## Falls from a height at construction sites caused by incorrect use of collective protection measures

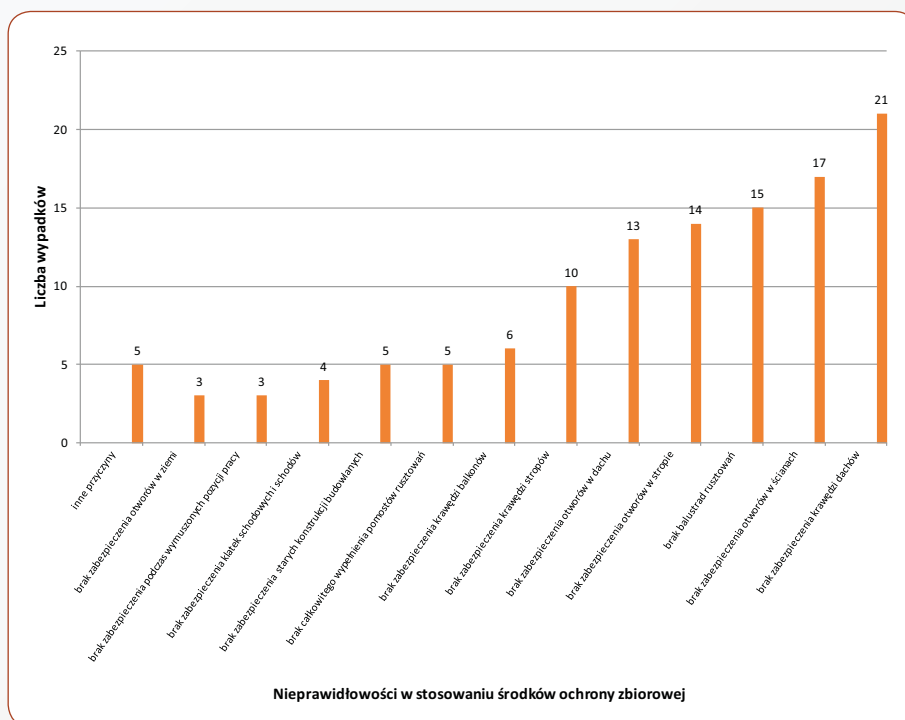
Rys. Liczba analizowanych wypadków w latach 2013 – 2017 powodowana różnymi nieprawidłowościami w stosowaniu środków ochrony zbiorowej

Fig. The number of analyzed accidents in 2013-2017 caused by various irregularities in the use of collective protection measures

12) brak zabezpieczenia podczas wykonywania prac wymagających przyjęcia niewygodnej pozycji pracy, np. podczas sięgania po wiaderka ze śrubami stojące na murze, niewłaściwe ustawienie balustrady w celu umożliwienia przejścia do stanowiska pracy. Statystyczny podział analizowanych wypadków, powodowanych różnymi nieprawidłowościami w stosowaniu środków ochrony zbiorowej, przedstawiono na rys.
